Państwowy Instytut Geologiczny
Państwowy Instytut Badawczy

RAPORT
Z MONITORINGU NA OSUWISKACH Nr:
79710; 79749; 80501; 80504; 79755; 80568.
oraz założenia powierzchniowego monitoringu instrumentalnego
(GNSS) na 4 osuwiskach.

[maj 2019 r.]

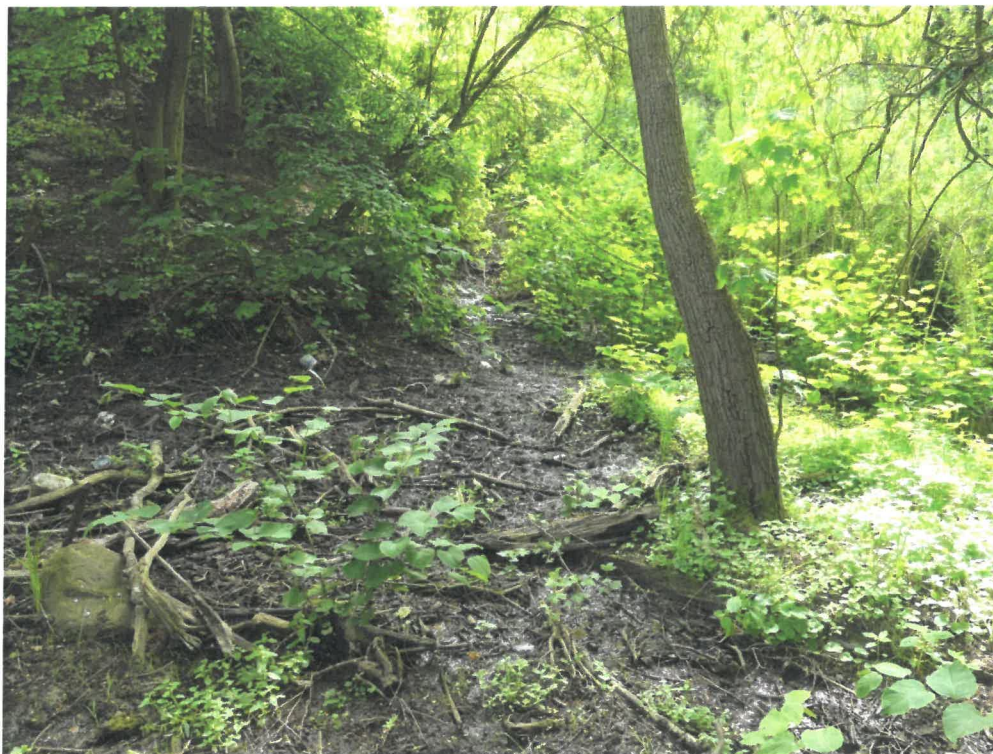
- *data obserwacji:* maj 2019 r.
- *granice osuwiska:* bez zmian
- *stopień aktywności:* aktywne w całości
- *zagospodarowanie obszaru osuwiska:* bez zmian
- *zagrożenia:* grozi całkowitym zaciśnięciem koryta

Fot. 1. Wyptywy i wysięki z skarpy głównej osuwiska.

- *zalecenia i uwagi:* osuwisko wymaga pilnej stabilizacji geotechnicznej, po okresie zimowym doszło do dalszego zaciśnięcia koryta materiałem koluwalnym fot. poniżej.

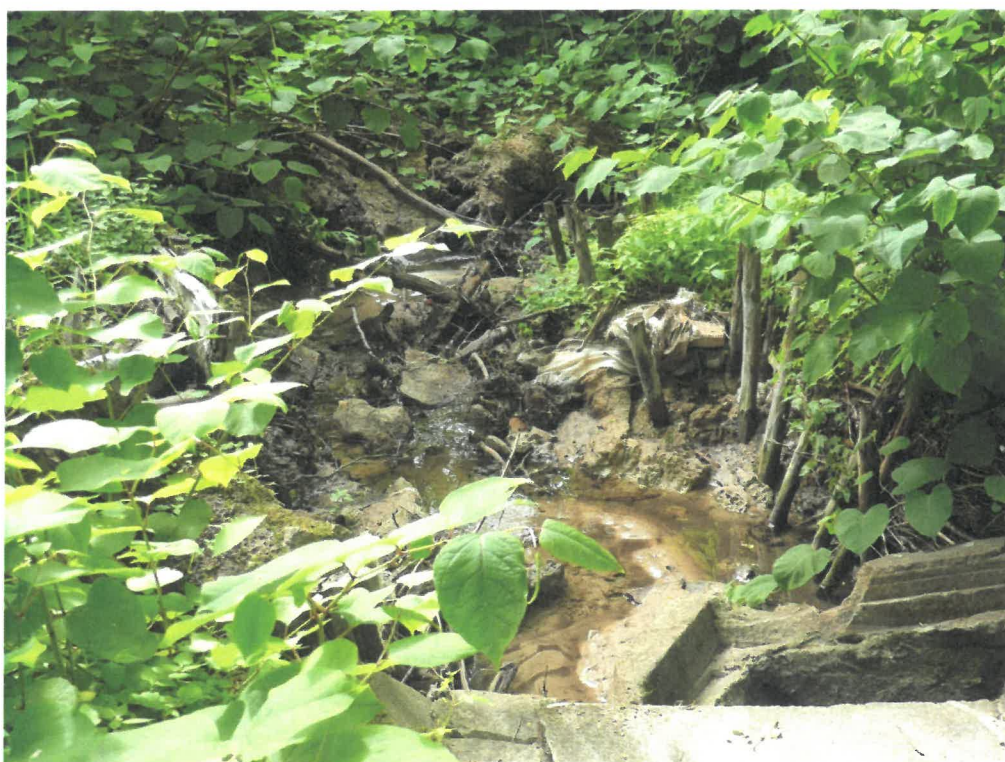
Fot. 2. Zaciśnięte koryto ciekum materiałem koluwalnym.

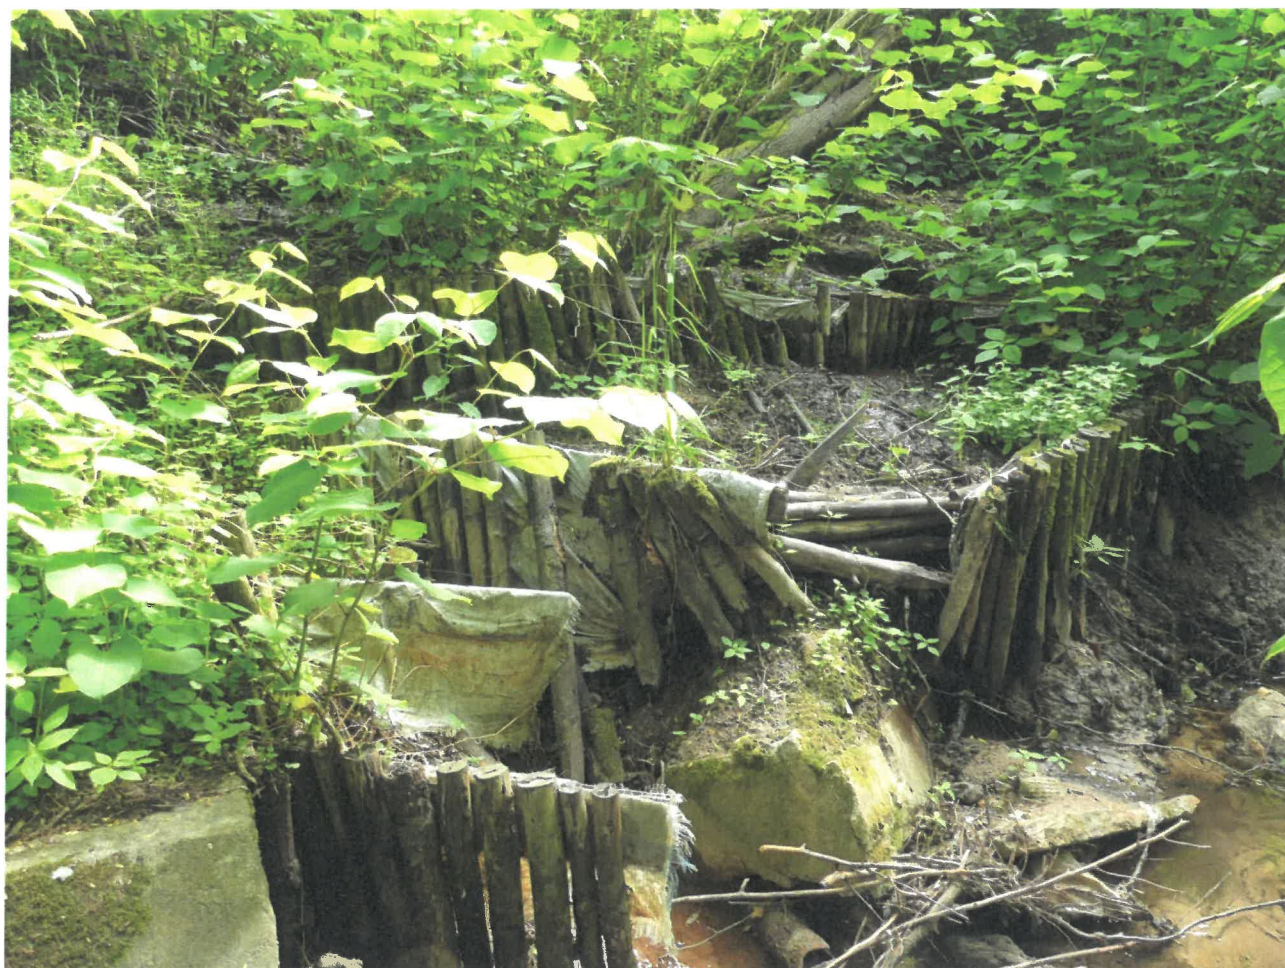
Fot. 3. Zniszczone umocnienia skarpy przykorytowej na jęzorze osuwiska.

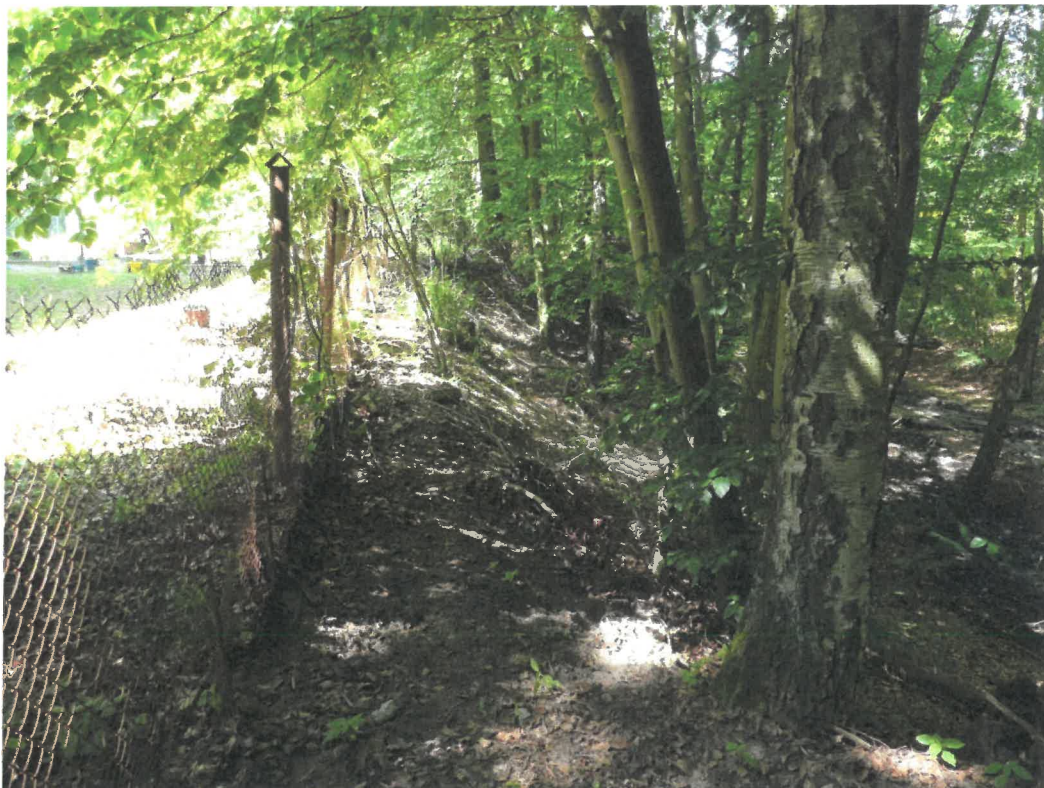
- zagrożenia: grozi powiększeniem i przesunięciem skarpy głównej w stronę ogrodzenia i posesji mieszkalnej.

Fot. 4. Górna krawędź osuwiska dochodząca do ogrodzenia.

- zalecenia i uwagi: osuwisko wymaga stabilizacji geotechnicznej, do chwili rozpoczęcia prac należy wstrzymać się z wycinką drzew, które stabilizują materiał koluwalny.

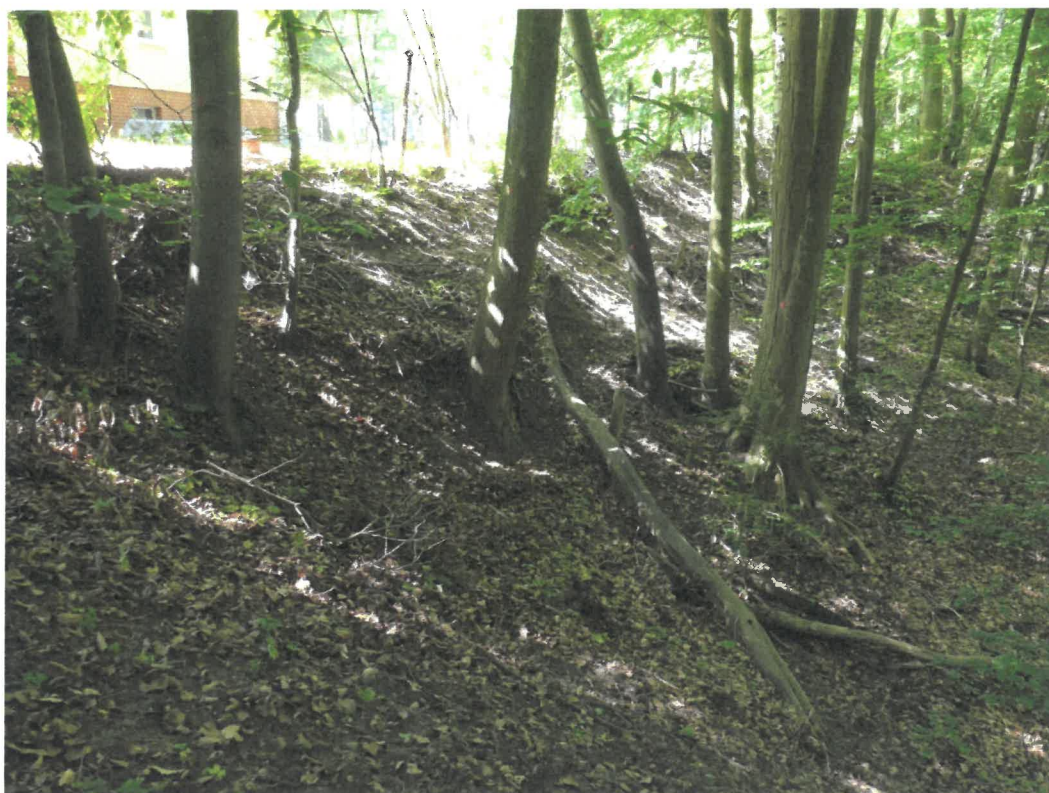
- stopień aktywności: okresowo aktywne

Fot. 5. Widok skarpy głównej osuwiska.

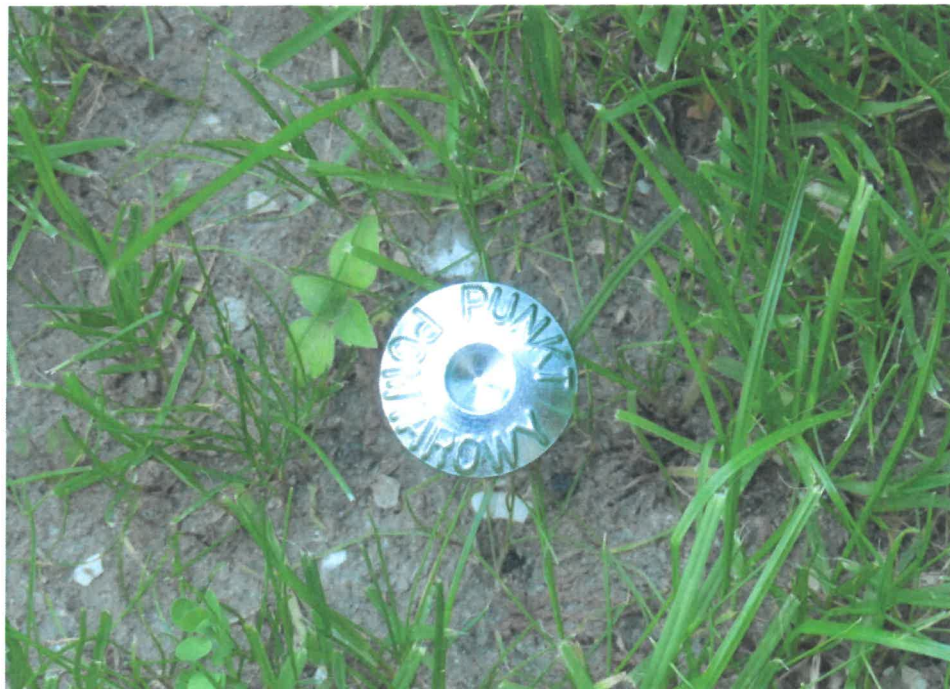
Na wybranych 4 osuwiskach zastabilizowano 40 punktów pomiarowych do głębokości 1.2 m, z końcówką uzbrojoną w gwóźdź pomiarowy (Fot. 6). Dodatkowo pomierzono 5 już istniejących punktów (s2-06; s2-07; s2-08 - osuwisko nr 79710 oraz w obrębie ul. Kościelnej ponad osuwiskiem nr 79749 - s3-08 i s3-09).

Fot. 6. Zastabilizowany punkt pomiarowy..

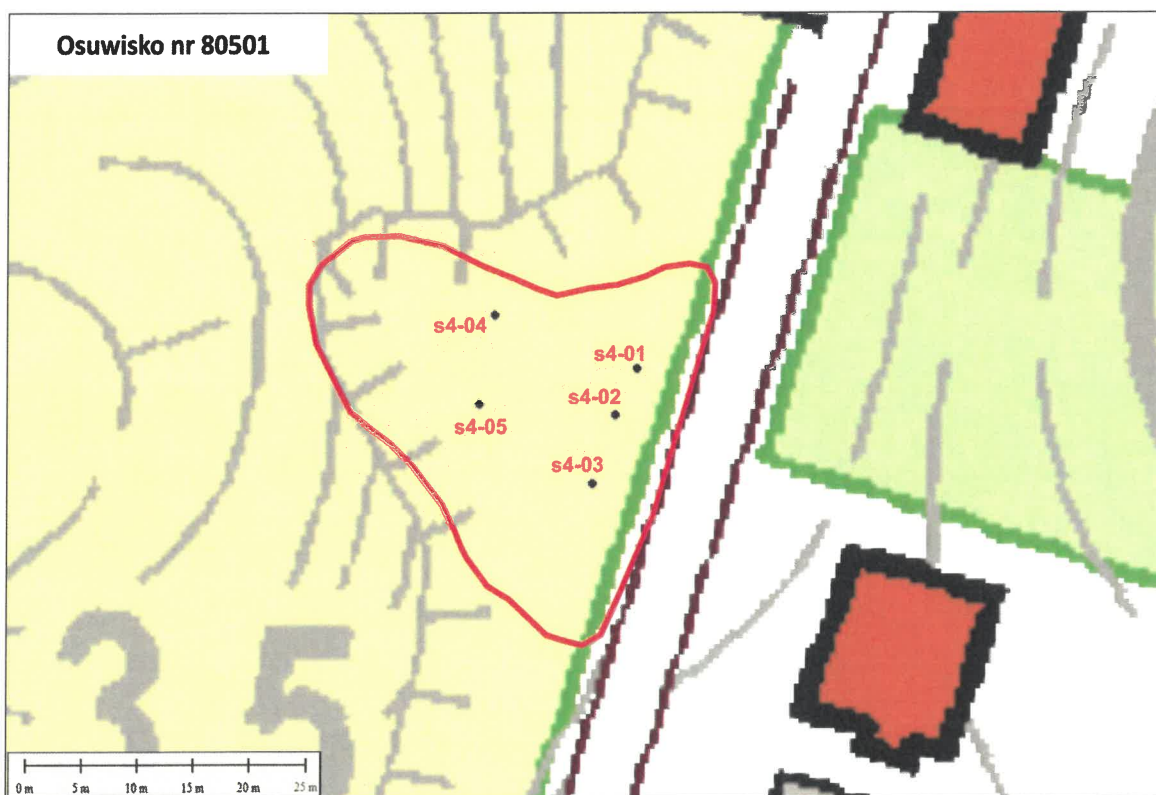
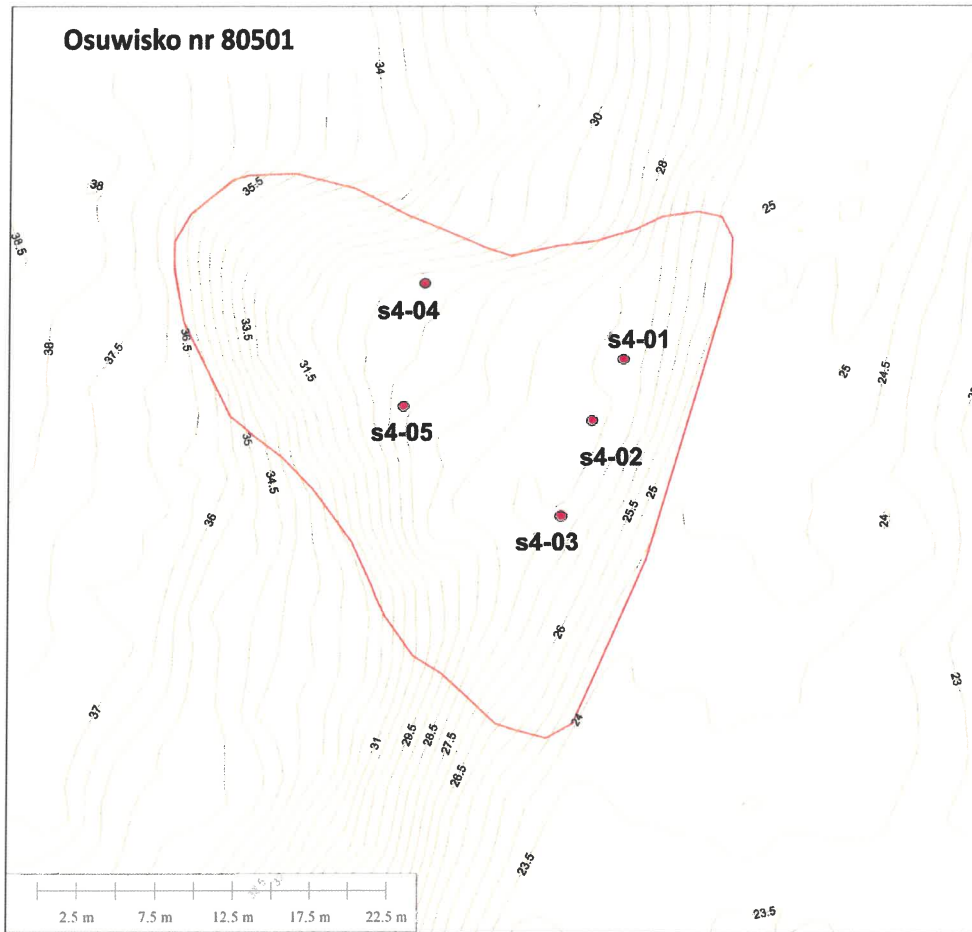
Fig. 7. Lokalizacja pkt. pomiarowych na powiększonym fragmencie mapy topograficznej 1:10 000.

Fig. 8. Lokalizacja pkt. pomiarowych na planie wysokościowym uzyskanym z NMT w cięciu 0,5 m.

- data obserwacji: maj 2019 r.
- granice osuwiska: bez zmian
- stopień aktywności: okresowo aktywne w całości
- zagospodarowanie obszaru osuwiska: bez zmian
